# 社会参画活動で 地域とつながる

### 建築とサッカーの両輪で まちを元気に

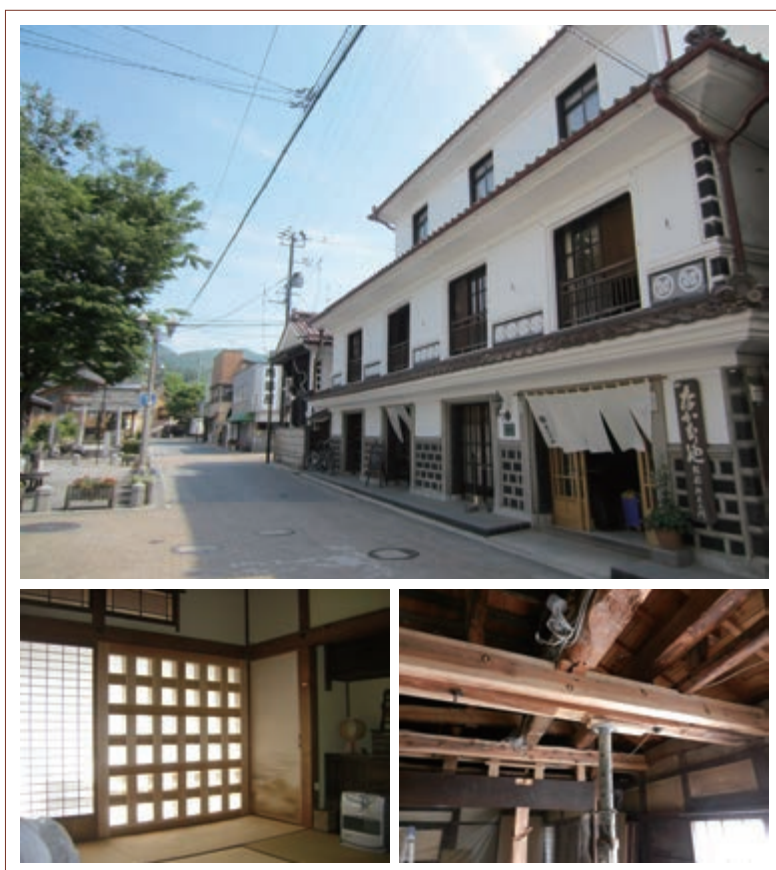
左／国登録有形文化財のなかむらや旅館。太い梁に破損が見られたが、折れた梁の両側に木材を通して挟み込みボルトでつないで一体化し、支柱をあてて補強。さらに客室の和の雰囲気にあわせて化粧格子の耐震壁を追加した。右上／飯坂温泉のシンボルの存在の鱒湖湯。右下／石造りの福島市写真美術館  
写真提供：(株)ボーダレス総合計画事務所

**鈴木：**震災後は、自分たちが関わった建築の状態を問い合わせ確認し、依頼があれば調査に行くという日々が続いていました。その中で、特に被害が大きかったのが飯坂温泉にあるなかむらや旅館です。なかむらや旅館は、江戸時代建築の「江戸館」と明治時代建築の「明治館」の2館があり、いずれも白壁土蔵づくりの木造3階建てで、1998年に国登録有形文化財に登録されました。なかむらや旅館は鯖湖湯のすぐ近くにあり、その実測調査のために、父が旅館に滞在して毎日スケッチしていた縁があり、文化財に登録されてからも定期的な調査や維持管理を当社で担当していました。明治と昭和の二度の大火では被害を受けなかったこの建物も東日本大震災では被災し、旧堀切邸でお世話になった宮大工の三浦藤夫さんと状況調査に向かったところ、江戸館は漆喰壁の亀裂や建物の傾斜があり、念のため天井裏に入ってみると、2階と3階の間にある太い梁に4カ所の破損が見つかりました。このままでは2階が押しつぶされてもおかしくない状態だったのです。当時はどこも家屋の応急処置に追われ、職人がおらず、数週間後にやっと破損した梁に支柱をあてる応急処置ができました。

最終的に2階と3階の間の破損した梁は、新たに梁の両側に木材を通して挟み込むことにしました。新たな木材とボルトでつなぐことで一体化し、さらに支柱をあてがって補強しています。客室は、障子や襖があったところに耐震壁として化粧格子を採用。趣のある帳場は雰囲気にも調和するようにケヤキの柱と梁を追加しました。さまざまな方法を用いながらなかむらや旅館を再生し、震災から1年後には営業を再開することができました。
